Testvliegen: successen en problemen

De Fokker G-1

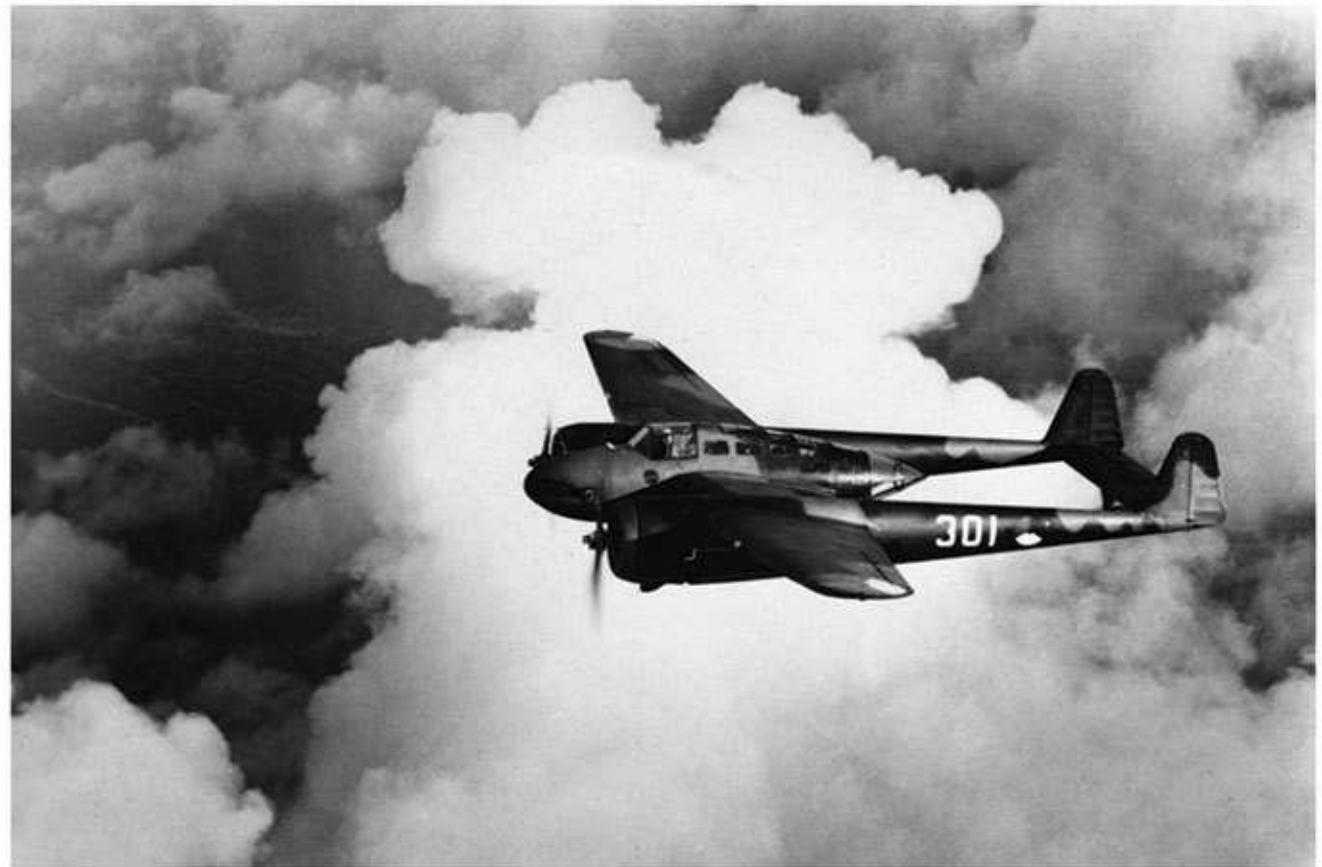
Ook de 302 werd uitgebreid getest. Door Fokker werd het toestel voorzien van een ander type brandblusser en het hydraulische systeem werd gemodificeerd.

The 302 too, was thoroughly tested. Another type of fire extinguishing was built in by Fokker and the hydraulic system was modified.

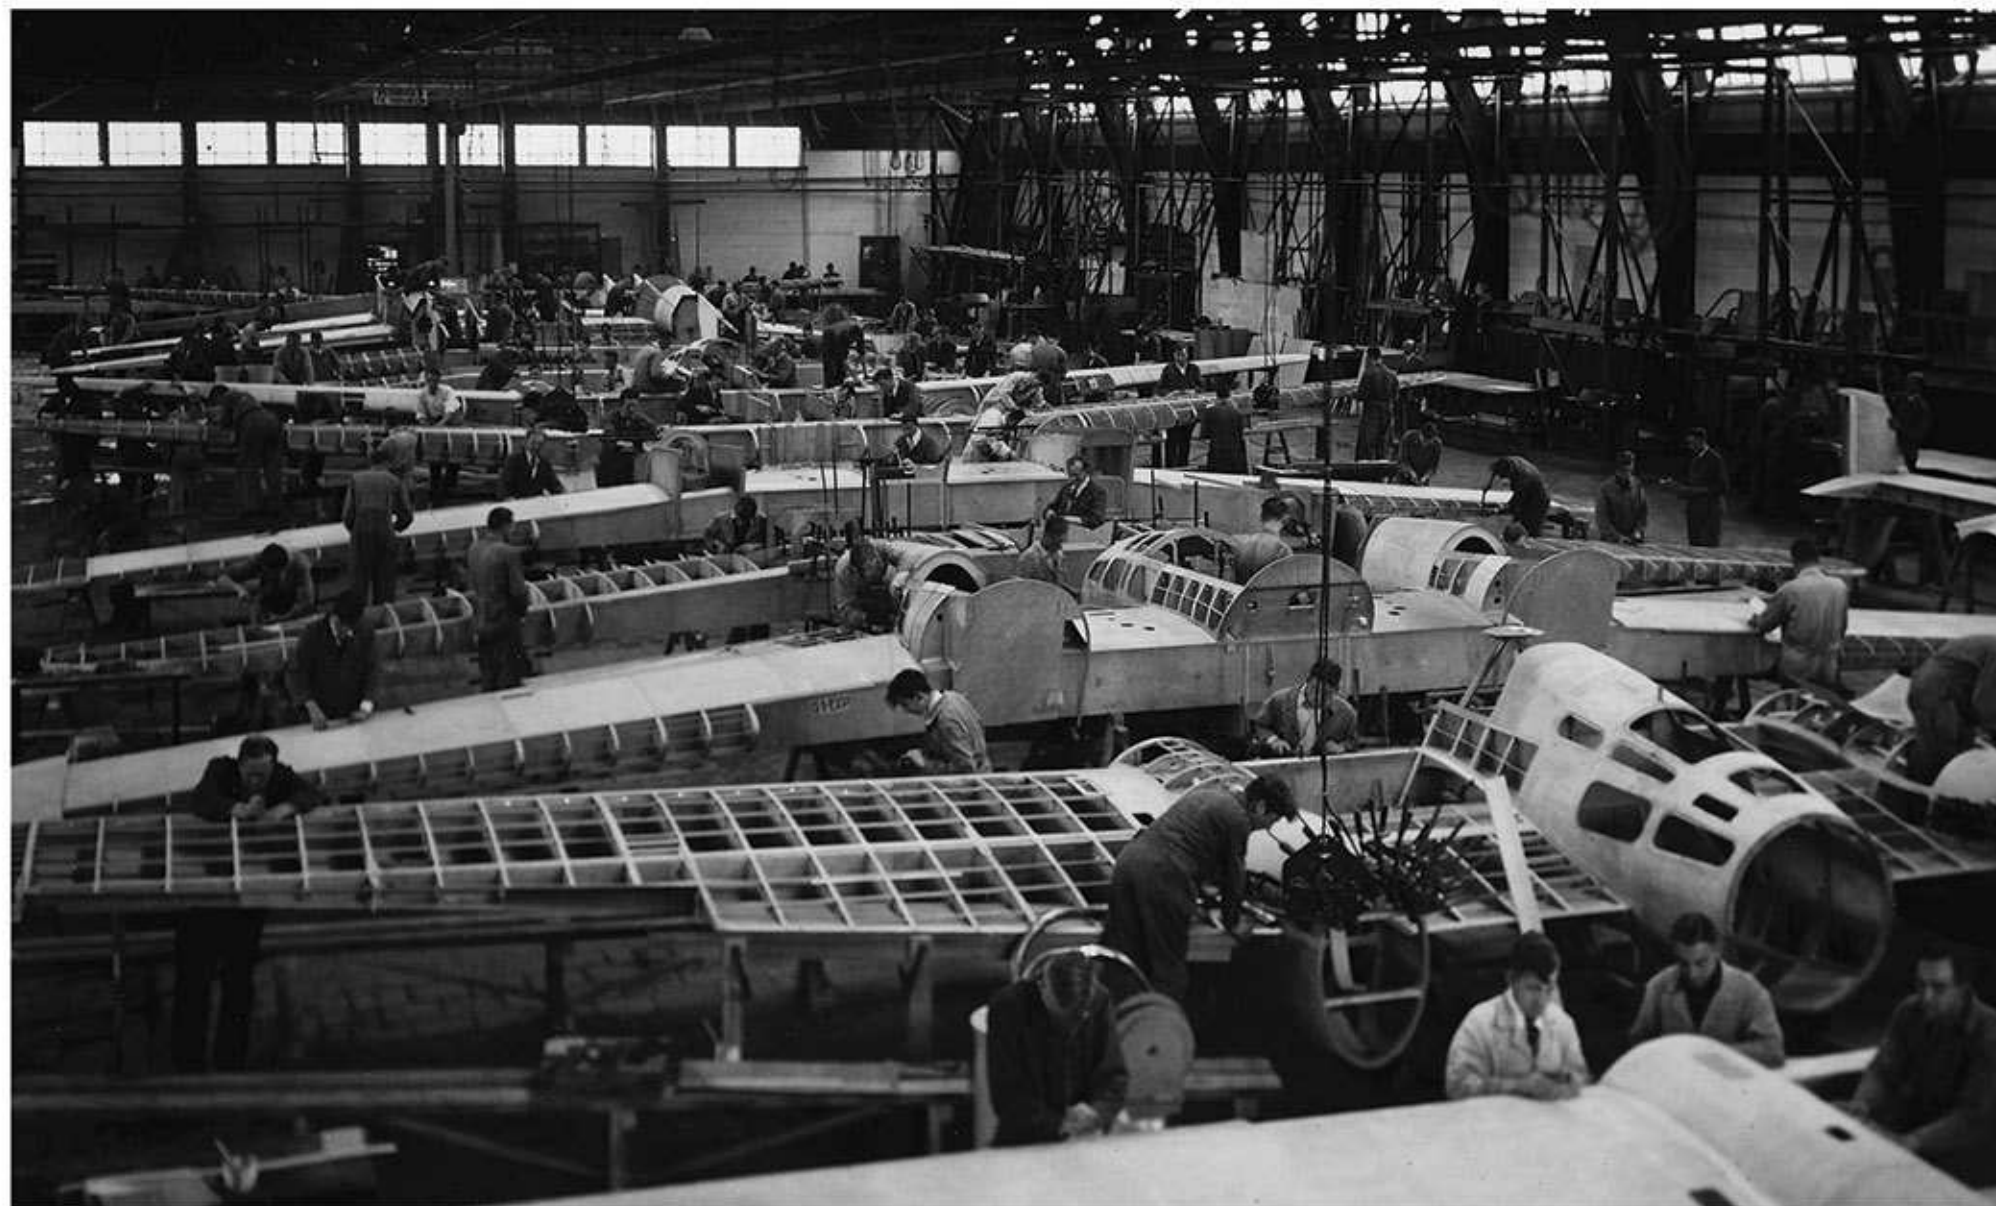
Overzicht vleugelbouw. De vleugels worden tijdens de bouw eenmaal omgekeerd.

Wing assembly overview. During the construction the wings are turned over once.
